Dendrochronologische Baualtersbestimmung

**Kath. Ferialkirche St. Nikolaus in Meisterthal,
Markt Wallersdorf, Lkr. Dingolfing-Landau**

Dendrochronologischer Bericht

Kath. Filialkirche St. Nikolaus in Meisterthal, Markt Wallersdorf, Lkr. Dingolfing-Landau

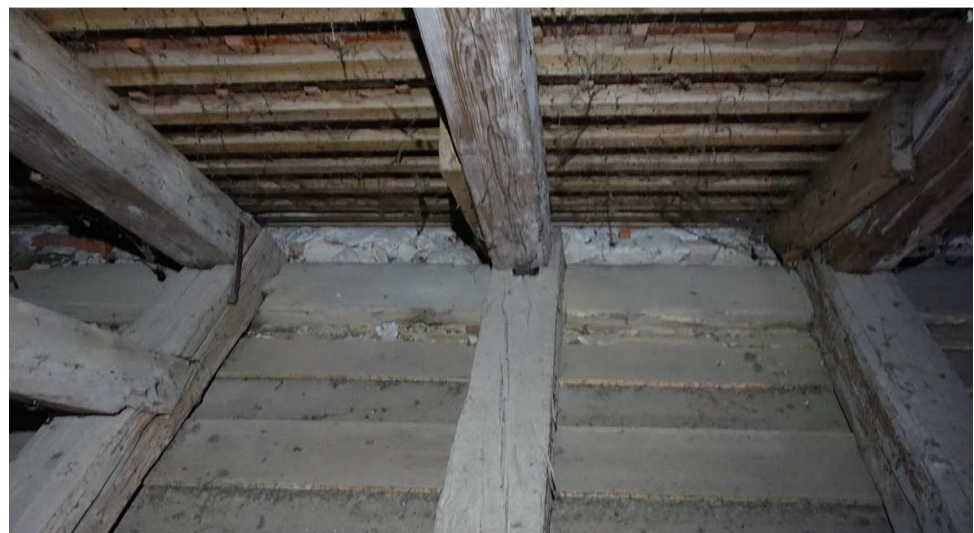
Das heute über dem Langhaus aufgeschlagene Dachwerk hat eine Neigung von ca. 50°. Es handelt sich um ein **Sparrendach** mit einer angeblatteten Kehlbalckenreihe. Die Sparren sind am Fußpunkt praktisch ohne Vorholz eingezapft (Abb. 3), am Firstpunkt sind sie mit Scherzapfen verbunden.

Abb. 3: Sparren auf der Dach-Südseite mit Fußpunkten; li. in den Zerrbalken eingezapftes Steigband des Stuhls.

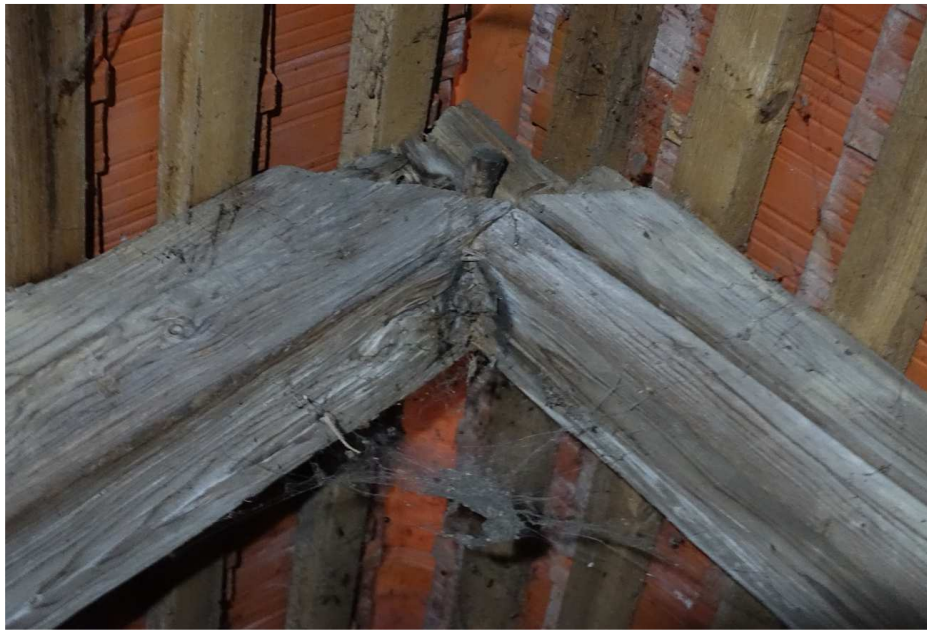
Abb. 4: Scherzapfen am Firstpunkt; die Absätze stammen von ehem. Blattsassen an den gekappten Enden.

Die am First zu beobachtenden Ausnehmungen und Absätze verweisen bereits auf eine Zweitverwendung der Sparren. Es handelt sich dabei nämlich um die Ansätze einer früheren zweiten Kehlbalkebene (Abb. 4). Die Sparren waren demnach in einem deutlich höheren und steileren Dach verbaut. An den unteren Blattsassen sieht man nämlich, dass die Wangen der Sassen nachgeschnitten wurden (Abb. 5) – ursprünglich besaßen sie einen etwas anderen (steileren) Winkel. Die jetzigen, relativ schwach dimensionierten Kehlbalken zeigen gerade Blattungen ohne Haken oder konische Verjüngung. Der Kehlbalke im 8. Gespärre von West hat auf seiner Rückseite zwei symmetrisch angeordnete, schräge Blattsassen. Alle Kehlbalken sind zwar mit Holznägeln an den Sparren gesichert, sind aber auch mit Industrienägeln zusätzlich nachgenagelt (Abb. 5).

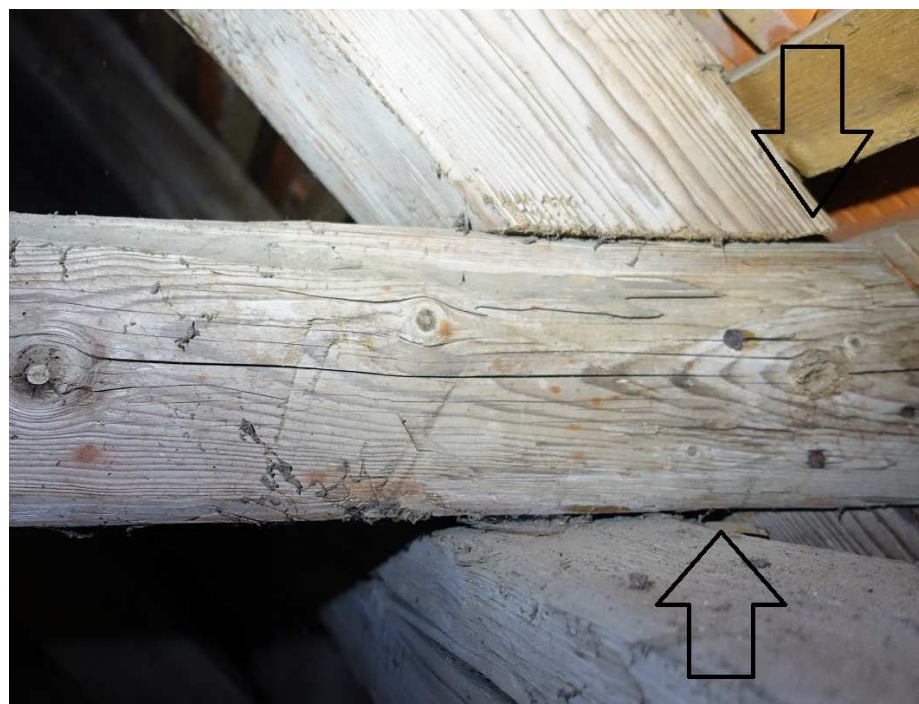
Abb. 5: Kehlbalken-Anschluss an den südlichen Sparren im Gespärre 14 von West: die Blattsasse ist nachgeschnitten (Pfeile), der Kehlbalken mit Holznagel (mittig) wurde mit Industrienägeln nachgenagelt.

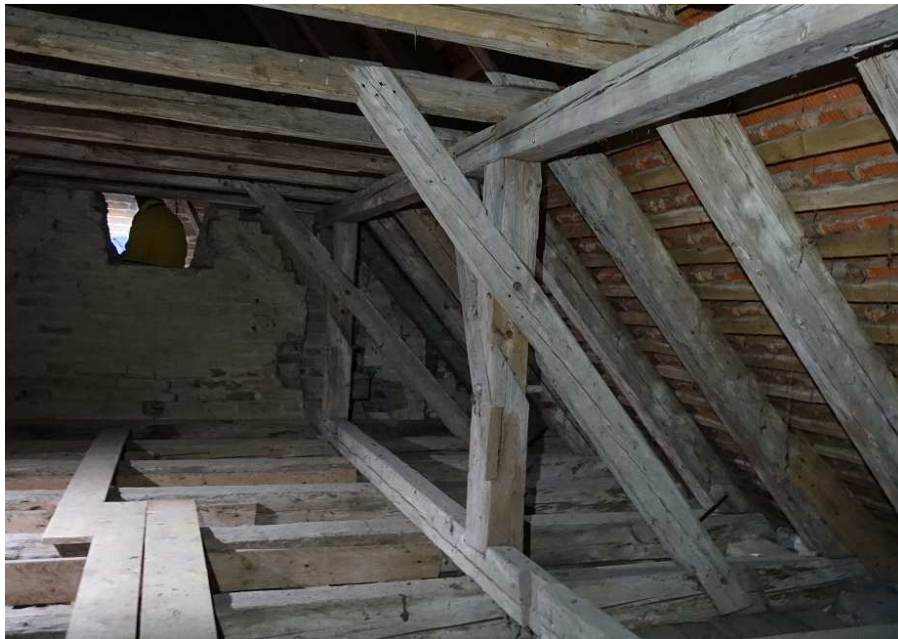
Abb. 6: Stehender Stuhl auf der Dach-Südseite: das Steigband in Binderachse sitzt in korrigierten Sassen.

Der eingestellte **zweifach stehende Stuhl** besteht jeweils aus einer Stuhlschwelle und einem Rähm, zwischen die die Stuhlständer gezapft sind (Abb. 6). Letztere haben längsrechteckige Querschnitte und sind ausgesteift durch je ein Längs-Kopfband, welches ursprünglich ein Steigband war (jeweils leere Blattsasse an der Stuhlschwelle; Abb. 7) und ein Steigband in Binderachse, das in größeren, deutlich korrigierten Sassen sitzt (Abb. 6). Auch beim Stuhl handelt es sich also um eine Zweitverwendung. Es scheinen aber am Längsbund die zugehörigen Gerüstelemente (Längs-Steigband mit halbseitigem Schwalbenschwanz-Blatt) oben am Rähm noch in den ursprünglichen Sassen zu sitzen (Abb. 9). Die Steigbänder wurden durch das bündige Kappen am Stuhlständer in Kopfbänder umfunktioniert; die untere Sasse an der Stuhlschwelle sitzt aber nicht in der Flucht und zeigt damit an, dass die Stuhlsäulen in der Länge gekürzt worden sind (Abb. 7). Während die längslaufenden Kopfbänder oben und am Stuhlständer noch ihre ursprüngliche Holznagelung zeigen, finden sich an den Quer-Steigbändern überall nur Industrienägel; die alten Holznagellöcher sind leer.

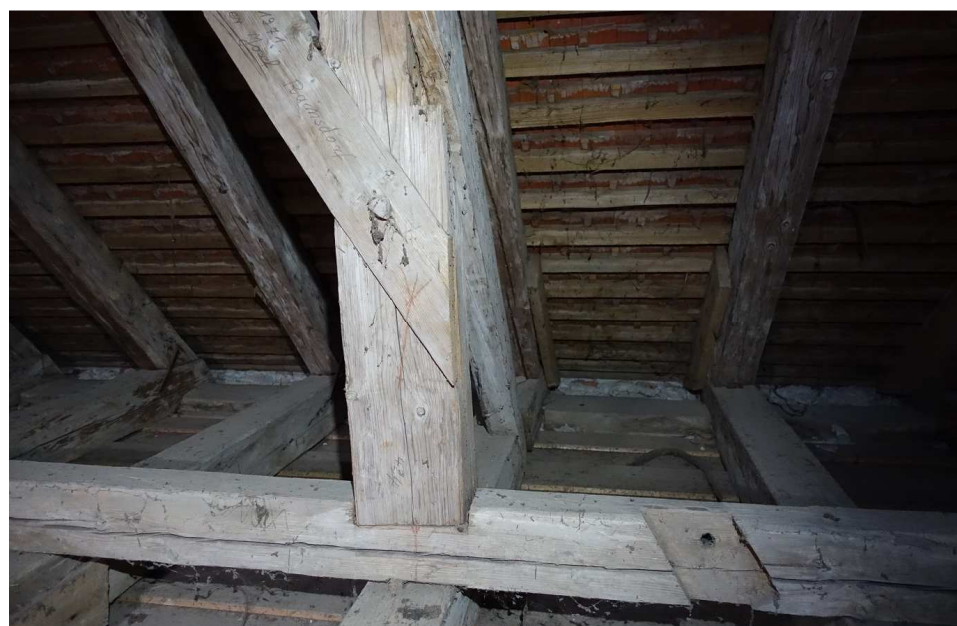
Abb. 7: Längs-Kopfband an der südlichen Stuhlreihe im Gespärre 6 von West, mit leerer Sasse an der Stuhlschwelle als Hinweis, dass es sich ursprünglich um ein Steigband gehandelt hat (Flucht versetzt).

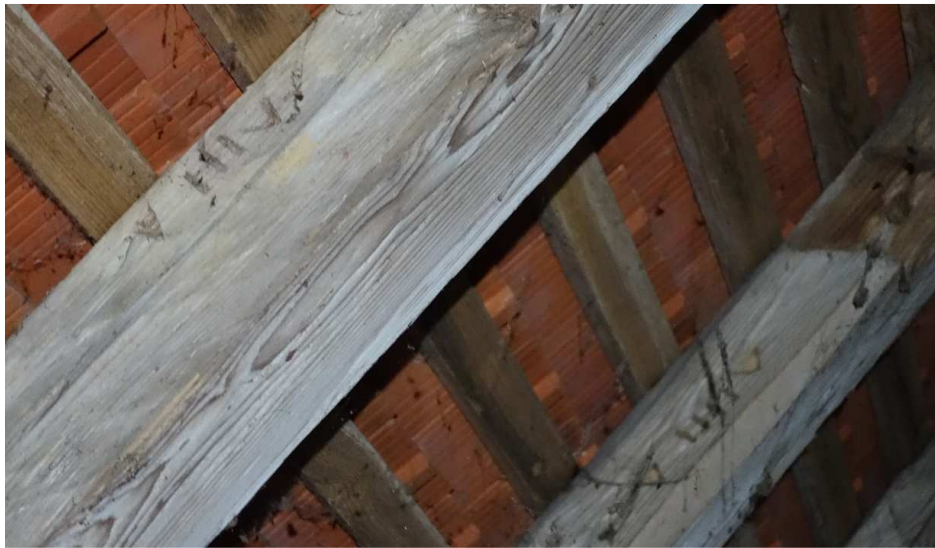
Abb. 8: Kurze eingestemte Bundzeichen an den Sparren der Dach-Nordseite (,VIII' u. ,VIII').

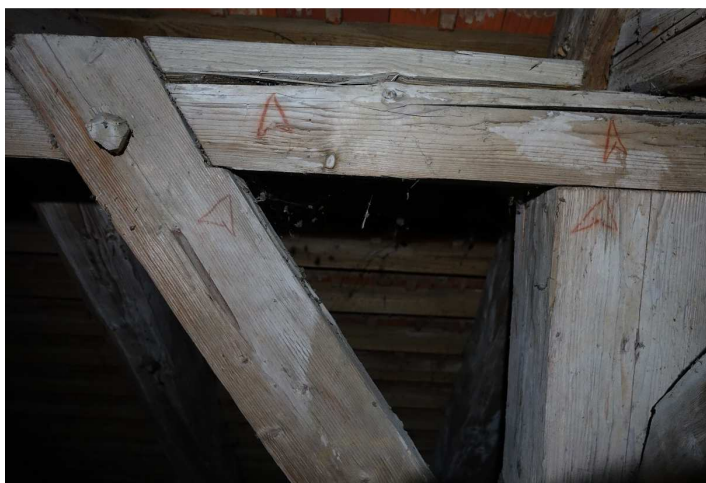
Abb. 9: Zusammengehörige Röte-Symbole am südlichen Stuhl im 1. Binder von West; der Anschluss des Längsbandes mit Holz nagel wirkt ursprünglich.

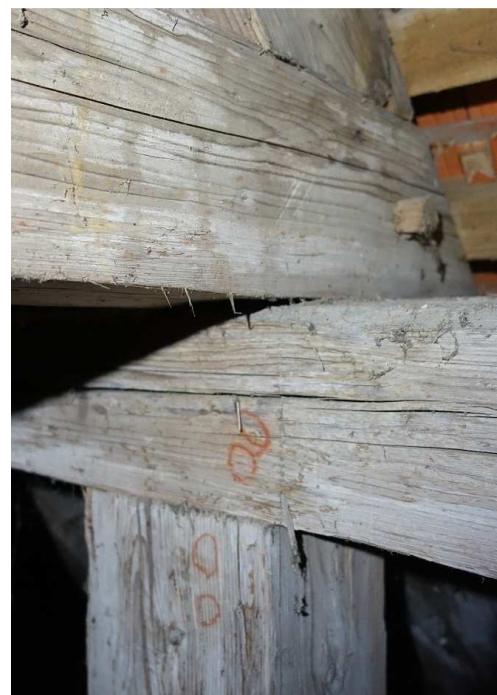
Abb. 10: Rötelsymbole (zwei Kreise) am südlichen Stuhl im 2. Binder von West an Stuhlständer und Rähm.

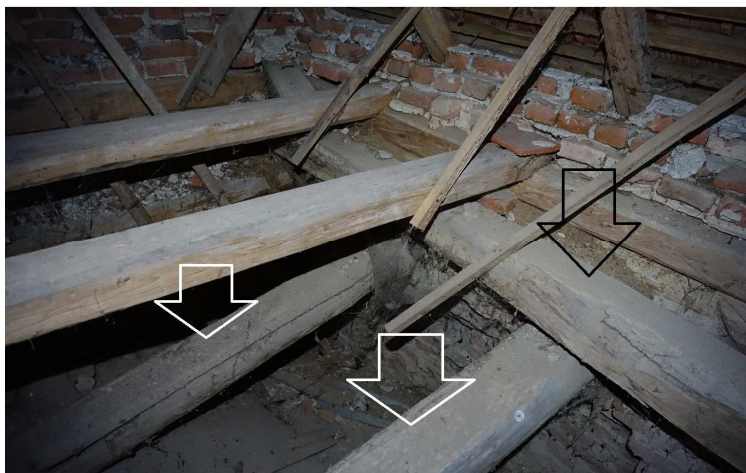
Abb. 12: Tiefer liegende Deckenbalken über dem Gewölbe (weiße Pfeile) u. Längs-Zugbalken (Ankerbalken; schwarzer Pfeil).

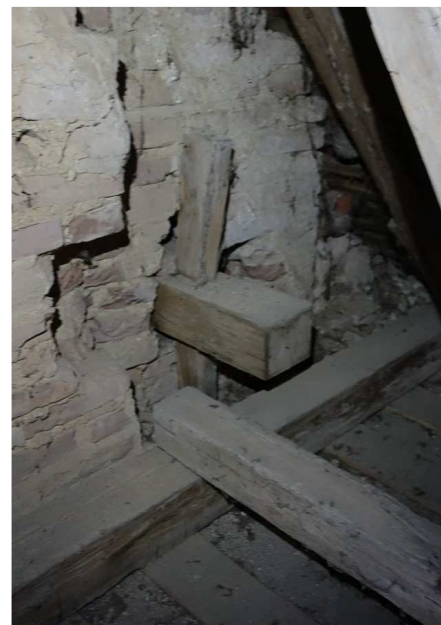
Abb. 13: Holzschloss am Ankerbalken-Süd vor Ostgiebel/ Langhaus.

Möglicherweise gehört der beprobte Ankerbalken mit dem auffälligen Holzschloss, der die östliche Chorwand sichert, zur letztgenannten Fällkampagne, also Sommer 1474(?) (Probe 10). Das Zuwachsmuster der Eiche zeigt auffällige Ähnlichkeiten mit den zuvor genannten Nadelhölzern. Das könnte an einem gleichen Wuchsstandort liegen; einzeln lässt sich das

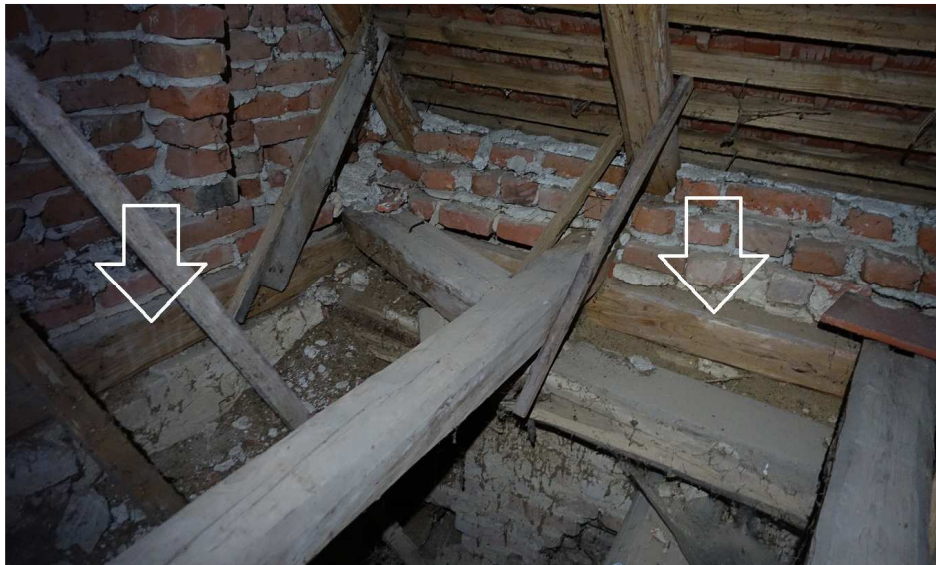
Abb. 14: Dreiseitiger Kranz aus Mauerschwellen (weiße Pfeile), darauf die Zerrbalken aufgekämmt; am linken schräger Stichbalken in die Südost-Ecke mit Zapfenloch.

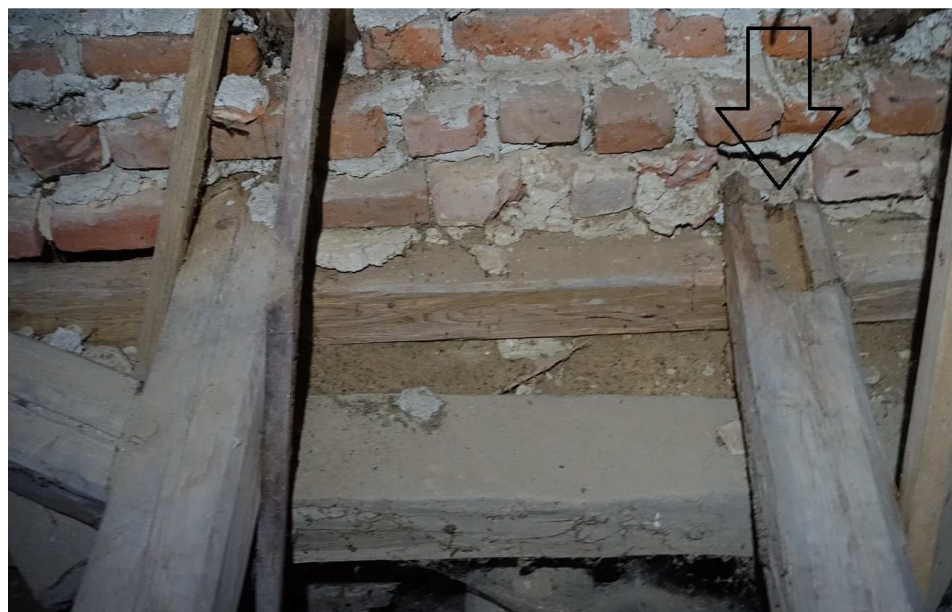
Abb. 15: Die beiden (ehemaligen) Zerrbalken im Osten: der westliche mit Zapfenloch an seinem südlichen Ende (Pfeil), der östliche ohne, aber mit schrägem Stichbalken.

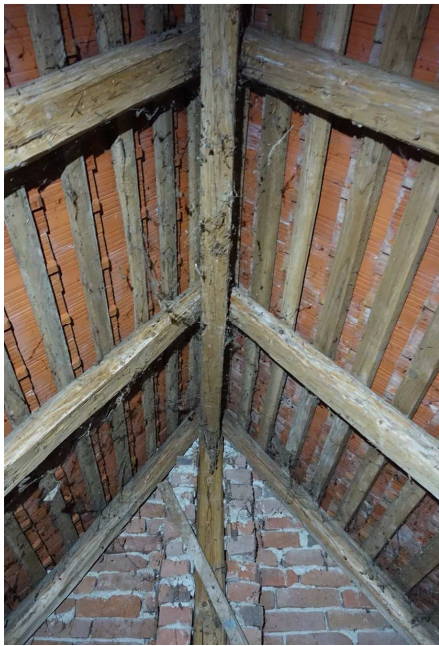
Abb. 17: Zweitverwendeter Firstständer an der Ostgiebelwand.

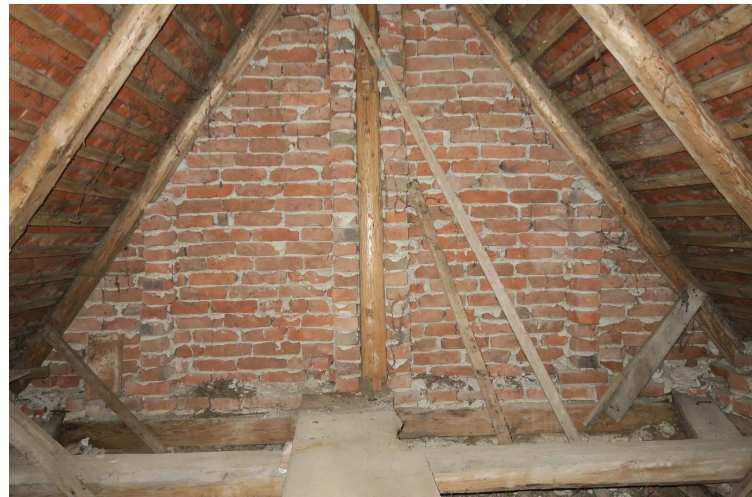
Abb. 16: Heutiges Dachwerk über dem Chor: Die Rofen liegen auf einer Firstpfette auf.

Das heutige **Dachwerk**, das die Form eines Satteldaches mit Giebelausbildung nach Osten beschreibt, ist eine primitive Konstruktion aus sehr schmalen Hölzern. Ein sichtbar zweitverwendeter Ständer vor dem Ostgiebel trägt die Firstpfette (Abb. 16 u. 17), welche am Westgiebel lediglich an einem Mauerloch aufliegt. Die darauf aufgelegten Rofenpaare sind unten an der Traufe lediglich stumpf auf die Mauerkrone gestellt und etwas ummauert (Abb. 11). Anders als in dem im Folgenden noch zu beschreibenden, ähnlich konstruierten Turmdächlein sind hier aber alle Balken gebeilt

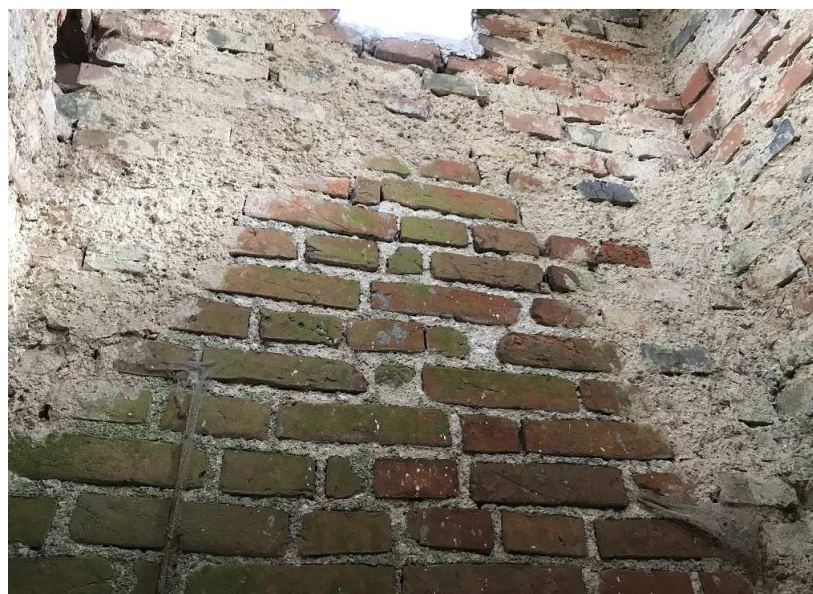
Steigt man den schlanken Turm nach oben, sieht man im 3. Turm-Obergeschoss einen sich ziegelsichtig abzeichnenden Abdruck, der auf ein älteres, steileres Dach über dem Langhaus verweisen könnte. Möglicherweise handelt es sich um das deutlich höhere Dach, von dem wohl auch die meisten Gerüstelemente des heutigen Dachwerks stammen.

Abb. 18: Ziegelsichtige Spur eines höheren und steileren Giebels an der östlichen Turmwand zum Langhaus hin (Foto: Dr. Gerald Dobler).

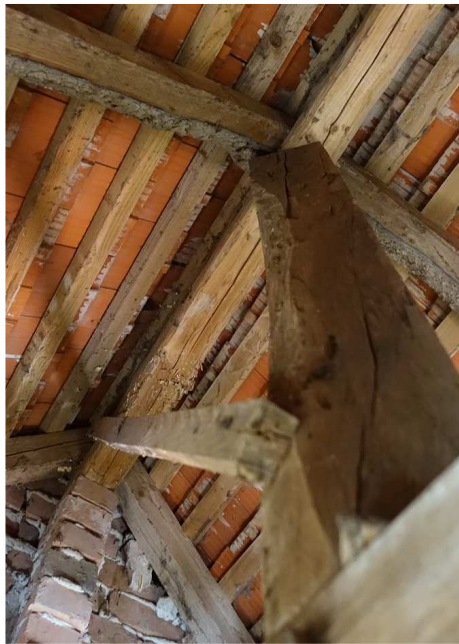
Abb. 19: Eichene Mittelstütze zur Firstpfette, diagonal gedreht eingebaut.

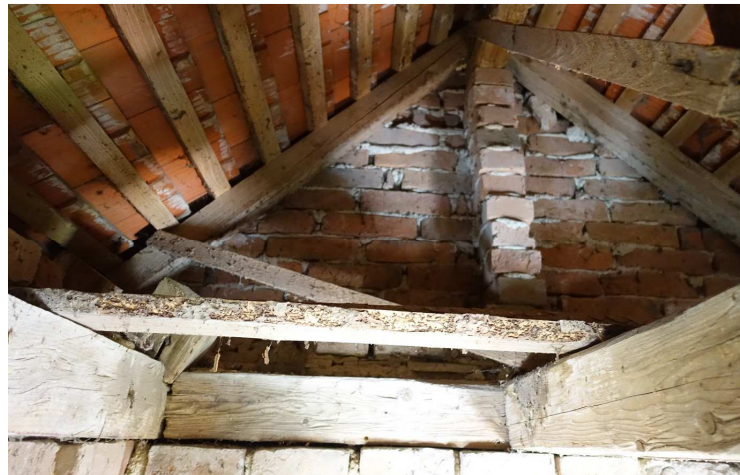
Abb. 20: Balkenkranz aus gebeilten Nadelhölzern mit Mittelteiler (re. unten); die gesägte Firstpfette auf einem Mauerpfeiler (hinten).
